劣化判定総括表

施設名称 いいたてスポーツ公園陸上競技場・サッカー場

放送・用具室

実施日 2022年9月21日

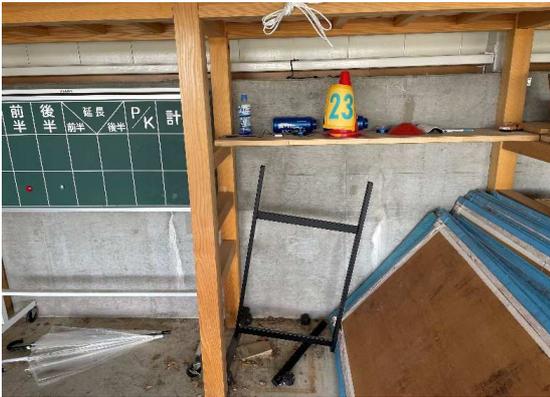
場所／部位	用具室	判断	C

構造クラックより漏水し、白華現象が発生している。

<p>【状況、措置等】</p> <p>RC基礎が、擁壁を兼ねており、土に直接面しているが、基礎に擁壁としての防水等の措置が施されていないと思われる。</p> <p>構造クラックより漏水し、白華現象が発生している。</p> <p>このまま放置した場合、構造耐力の低下してしまう。</p>

このまま放置した場合、構造耐力の低下するため、早期に改修工事を行い、長寿命化するか、このまま使い続けるか判断が必要である。
