飯舘村 橋梁長寿命化修繕計画

令和6年3月

福島県相馬郡飯舘村

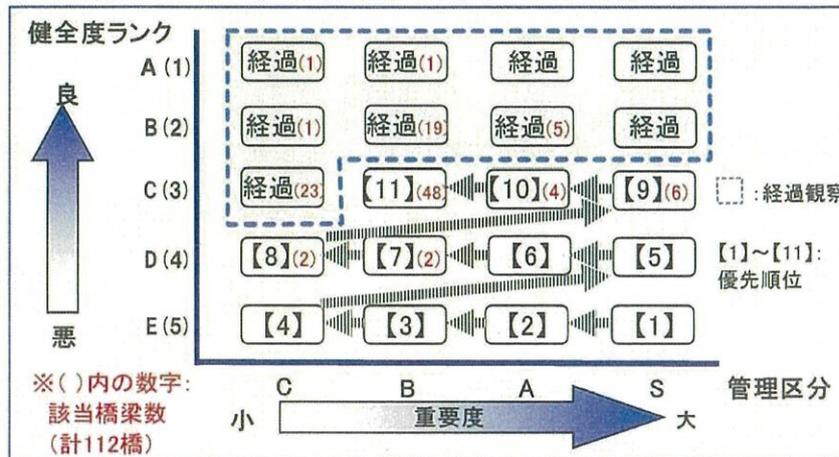
優先順位は以下の図により管理区分と主要部材の健全度の関係から決めるものとします。

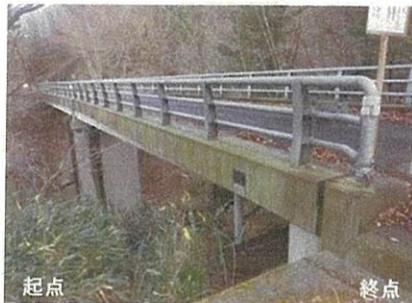
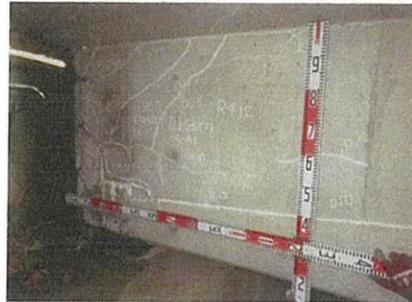
主桁端部の遊離石灰を伴うひびわれ

12. 蛭沢橋：PCT桁橋，橋長：47.00m，2径間，1986年竣工（38年経過），2級村道上ノ倉羽白線（迂回路有）。ボス騰桁端部にひびわれが確認された。多数のひびわれの発生により耐荷力の低下が推測されるため、早期の詳細調査と対策が必要 (判定区分 [Ⅲ])。

本橋は2級村道に位置し、はやま湖（真野ダム）の連絡及び観光道路として重要な橋梁であるため優先して対策を行う。令和6年度補修設計、令和7・8年度補修工事予定。

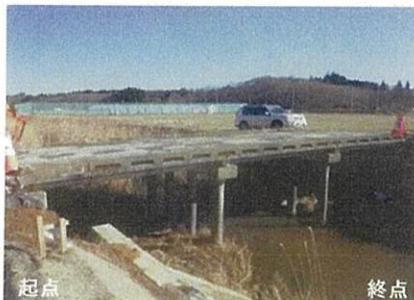
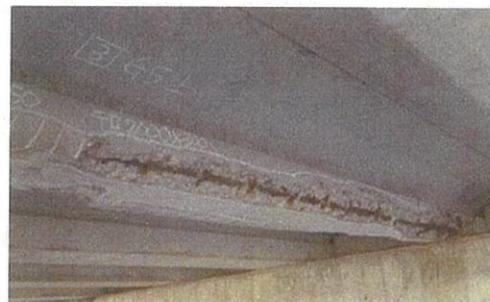
主桁の鉄筋露出、うき

74. 松窪1号橋：PCT桁橋，橋長：13.06m，3径間，1968年竣工（56年経過）。村道松窪線（迂回路有）。主桁に鉄筋露出が確認された。鋼材の腐食の進行は耐荷力低下に影響するため、早期に補修工事等の対策が必要 (判定区分 [Ⅲ])。

本橋は村中心部及び県道原町川俣線に近く、農地に至る主要な連絡路として地域住民にとって必要な橋梁であるため、優先して対策を行う。令和5年度補修設計済、令和6年度補修工事予定。

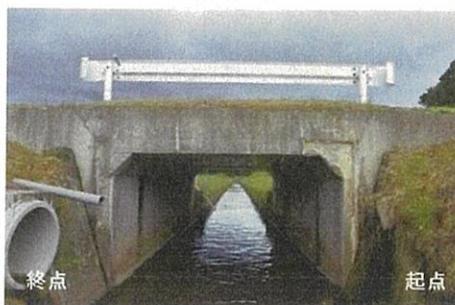
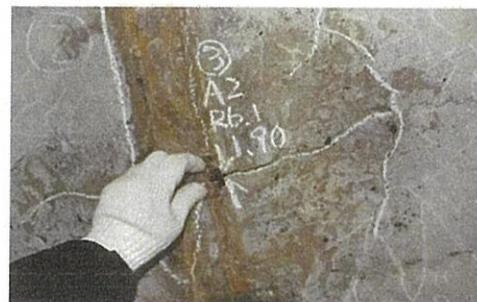
頂版下面のひびわれ（幅1.9mm）

68. 山田1号橋：ボックスカルバート橋，橋長：3.48m，1995年竣工（29年経過），村道山田線（迂回路有）。頂版及びハンチ部に2方向ひびわれ、剥離及びうきが確認された。多数のひびわれが発生し、またハンチ部は断面欠損に至っており、耐荷力の低下が推定されるため、早期の対策が必要 (判定区分 [Ⅲ])。

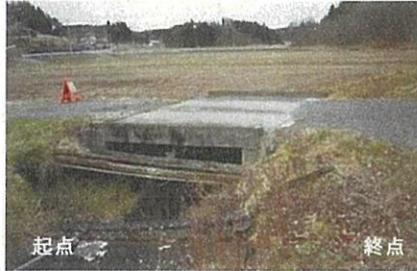
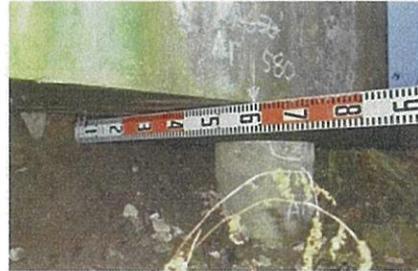
下部工基礎部の土砂崩落

96. 一楽1号橋：RC床版橋，橋長：3.25m，1972年竣工（52年経過）。村道一楽線（迂回路有）。

下部工基礎部に土砂の崩落が確認された。橋台背面の陥没へと進展する可能性が高く、早期の対策が必要（判定区分[Ⅲ]）。

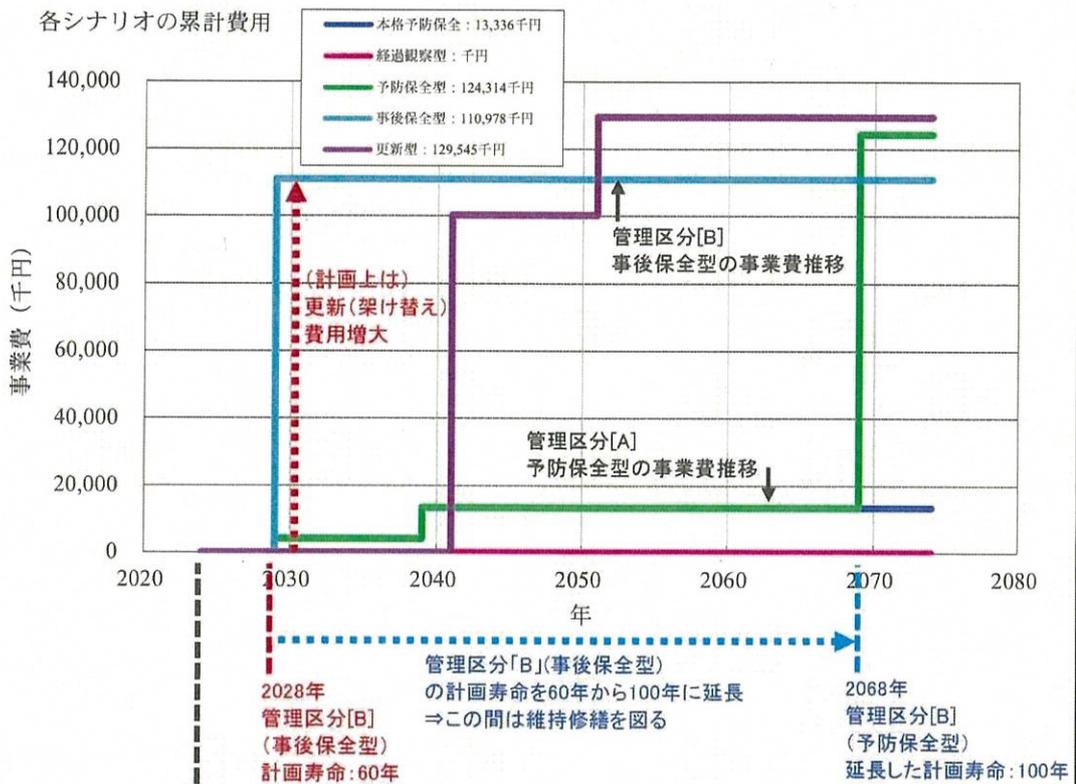
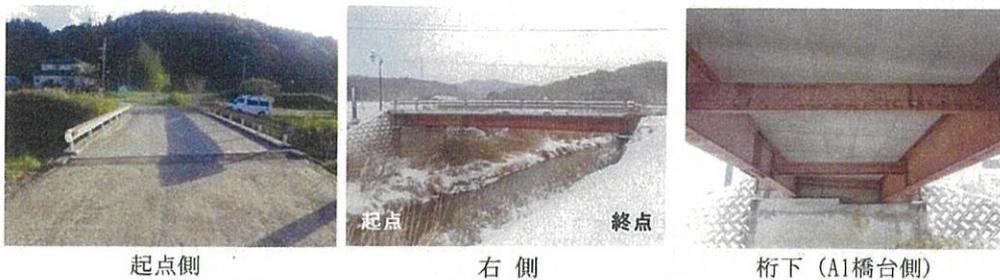
18. 文造橋の事業費の推移
鋼桁橋, 橋長: 16.46m, 1969年竣工 (55年経過), 管理区分 [B], 判定区分 [II]

上記を考慮し、管理区分[B] の計画寿命を60年から100年に延長して設定し、また、この変更と併せて、管理区分[A] (予防保全型) の計画寿命を100年から150年に延長して設定しました (下図: 18. 文造橋の例参照)。

18. 文造橋: 鋼桁橋, 橋長: 16.46m, 1969年竣工 (55年経過)
2級村道草野関沢線、管理区分 [B]、判定区分 [II]・健全度ランク [C (3)]

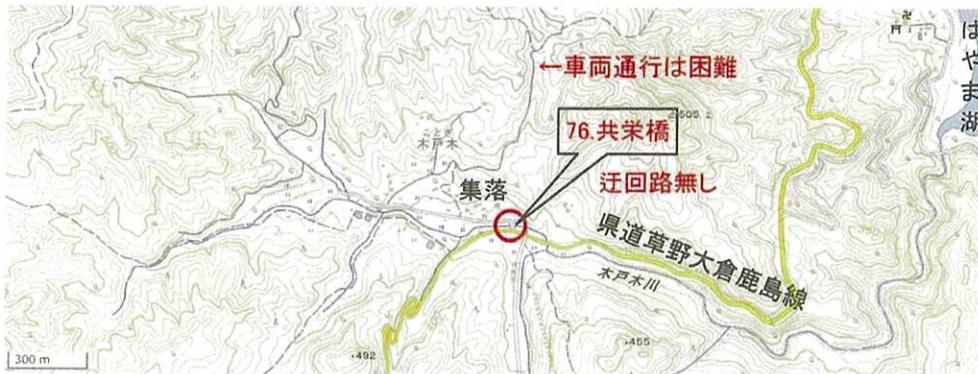
76. 共栄橋
RCT桁橋
橋長:13.00m, 幅員5m
2径間
1970年竣工 (54年経過)
村道木戸木線
管理区分 [B] ⇒ [A] に変更
判定区分 [II]
健全度ランク [C (3)]

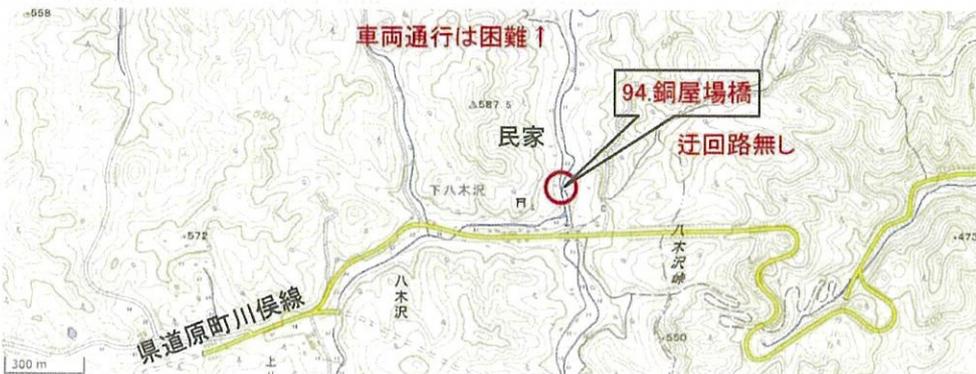
94. 銅屋場橋
RC中実床版+鋼桁橋
橋長:5.27m, 幅員3.76m
1990年竣工 (34年経過)
村道銅屋場線
管理区分 [B] ⇒ [A] に変更
判定区分 [II]
健全度ランク [C (3)]

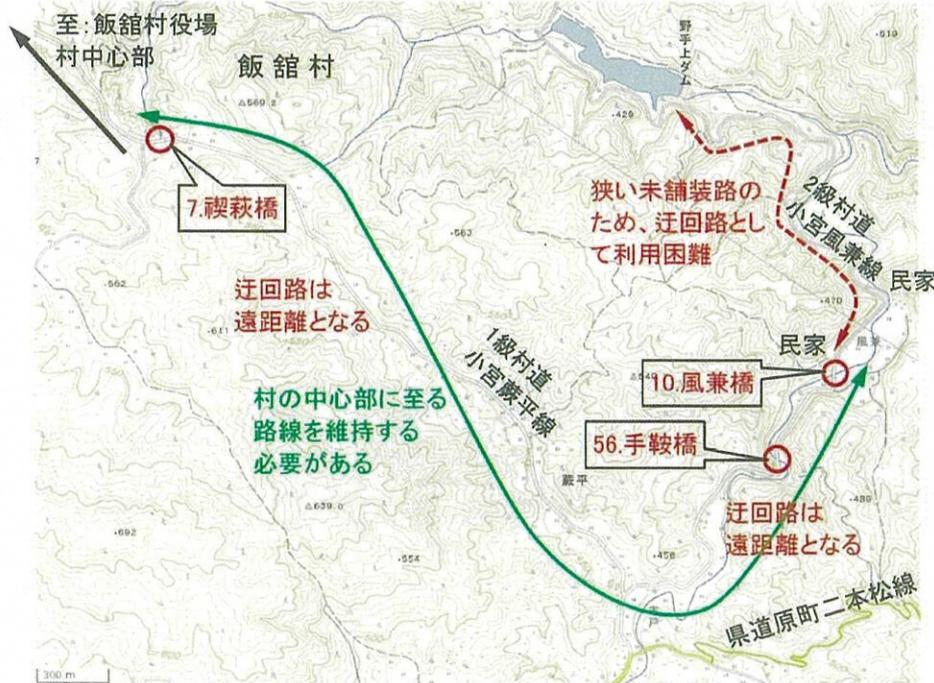
対策優先順位を変更(上位に格上げ)した橋梁

村の中心部に至る路線を維持する上で、3橋の一体的な修繕計画が必要であるため、対策優先度を判定区分[Ⅲ]の4橋梁に次ぐ順位(風兼橋:5位、手鞍橋:6位、禊萩橋:7位)に格上げし、優先的な予防保全対策を計画していきます。

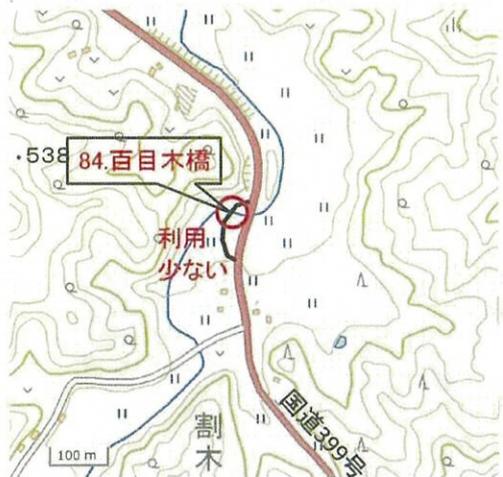
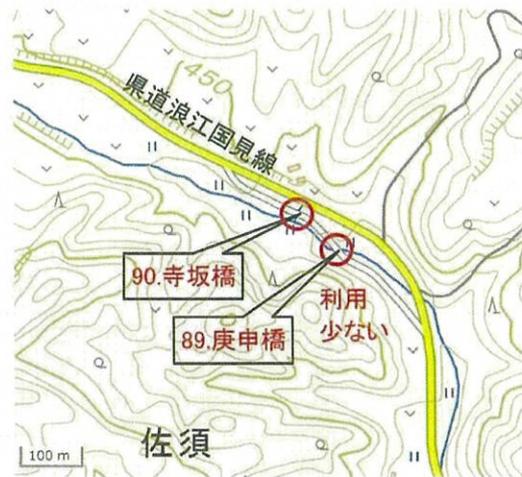
撤去・管理外化等を検討する橋梁

84. 百目木橋
 PCI橋，橋長：10.20m
 1974年竣工（50年経過）
 判定区分〔Ⅱ〕
 健全度ランク〔C（3）〕
 村道百目木平線
 管理区分〔C〕（〔B〕から変更）
 国道399号に隣接している。
 利用者は少ないと考えられる。

89. 庚申橋
 RC中実床版橋，橋長：4.00m
 1990年竣工（34年経過）
 判定区分〔Ⅱ〕
 健全度ランク〔C（3）〕
 村道滑線，管理区分〔C〕
 県道浪江国見線に隣接している。
 利用者は少ないと考えられる。

90. 寺坂橋
 RC中実床版橋，橋長：2.98m
 1967年竣工（57年経過）
 判定区分〔Ⅱ〕
 健全度ランク〔C（3）〕
 村道滑線，管理区分〔C〕
 国道399号に隣接している。
 利用者は少ないと考えられる。

国道や県道が隣接しており、利用者が著しく減少している橋梁と考えられるため、対策が必要となった段階で、法定外道路への格下げ、または撤去等の管理外化することを検討していきます（地域住民との合意形成が必要）。

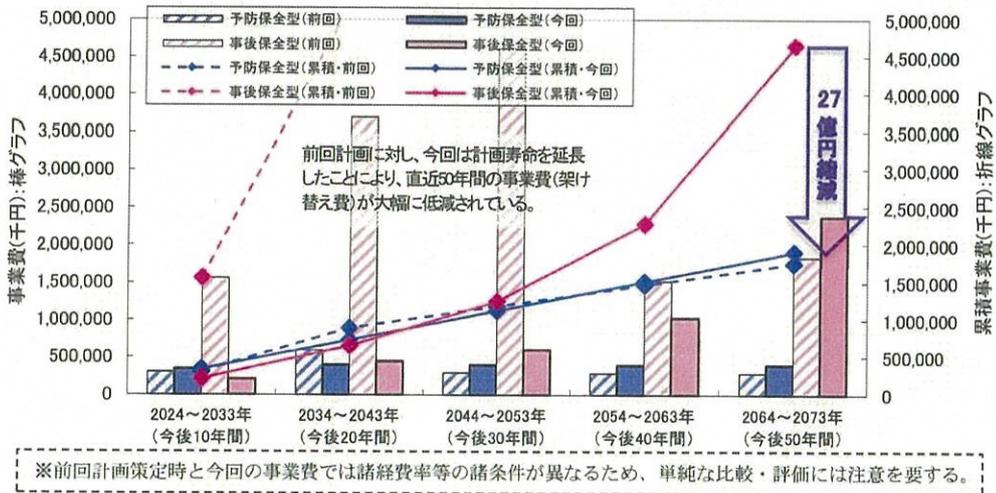
長寿命化修繕計画を策定する112橋について、年間の予算制約額を0.40億円とし今後50年間の事業費を比較すると、従来の事後保全型(対症療法型)が46億円に対し、長寿命化修繕計画の実施による予防保全型が19億円となり、コスト削減効果は27億円(59%減)となります。
